Erfahrungsbericht zur Tanknachfertigung Commodore B

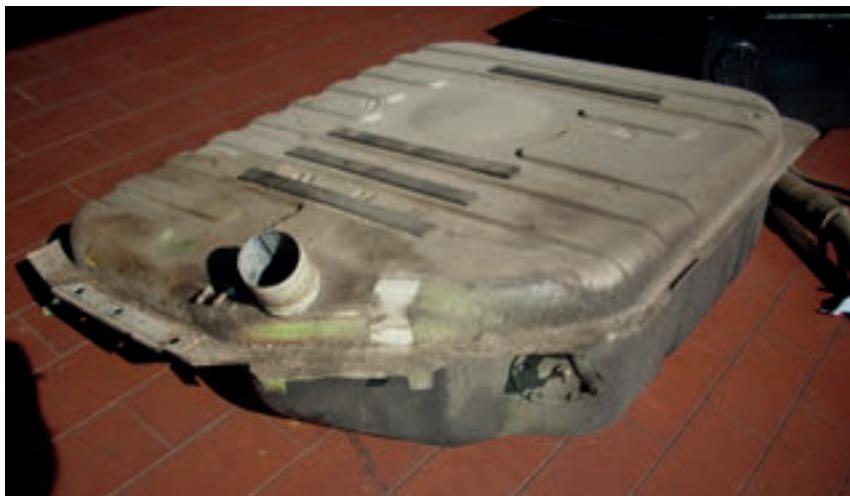
Zufällig rief mich im Frühjahr 2014 Heiko Wolf an, der die Nachfertigung für den Commodore-Tank auf Bestellung durchführt. Seine Diagnose: Zinkoxid im Kraftstoffsystem, welches sich durch Ablösen der Beschichtung im Tank bildet. In Folge dessen ist die Tankoberfläche der Korrosion ausgesetzt. Also dann die Entscheidung, Nachfertigung bestellen.

Tank alt

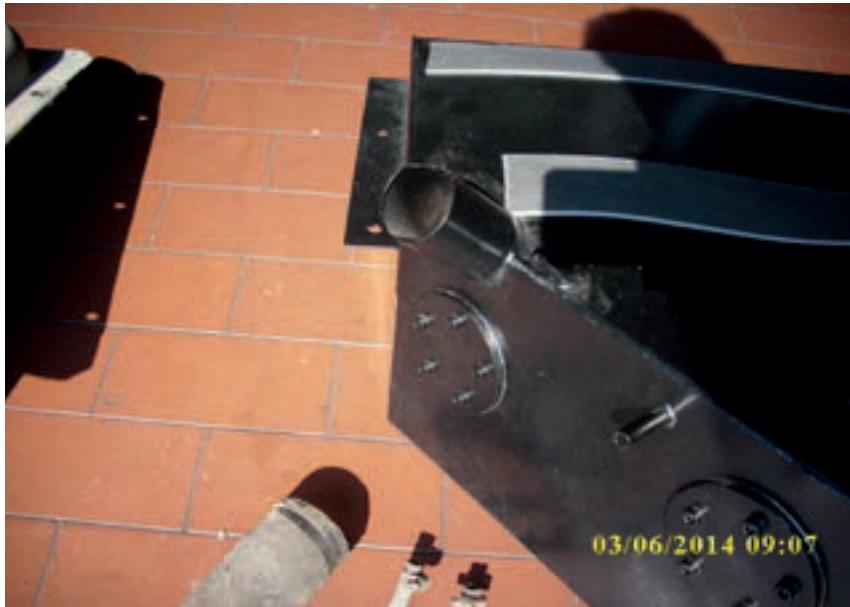
Tank neu - Anschlüsse

Nachdem das Material da war, kam die nächste Hürde: Die Löcher am neuen Tank zur Befestigung in der Karosserie sind nicht passgenau.

Hier muss aufwendig nachgearbeitet werden. Dem Hersteller sei empfohlen hier Langlöcher anzubringen.

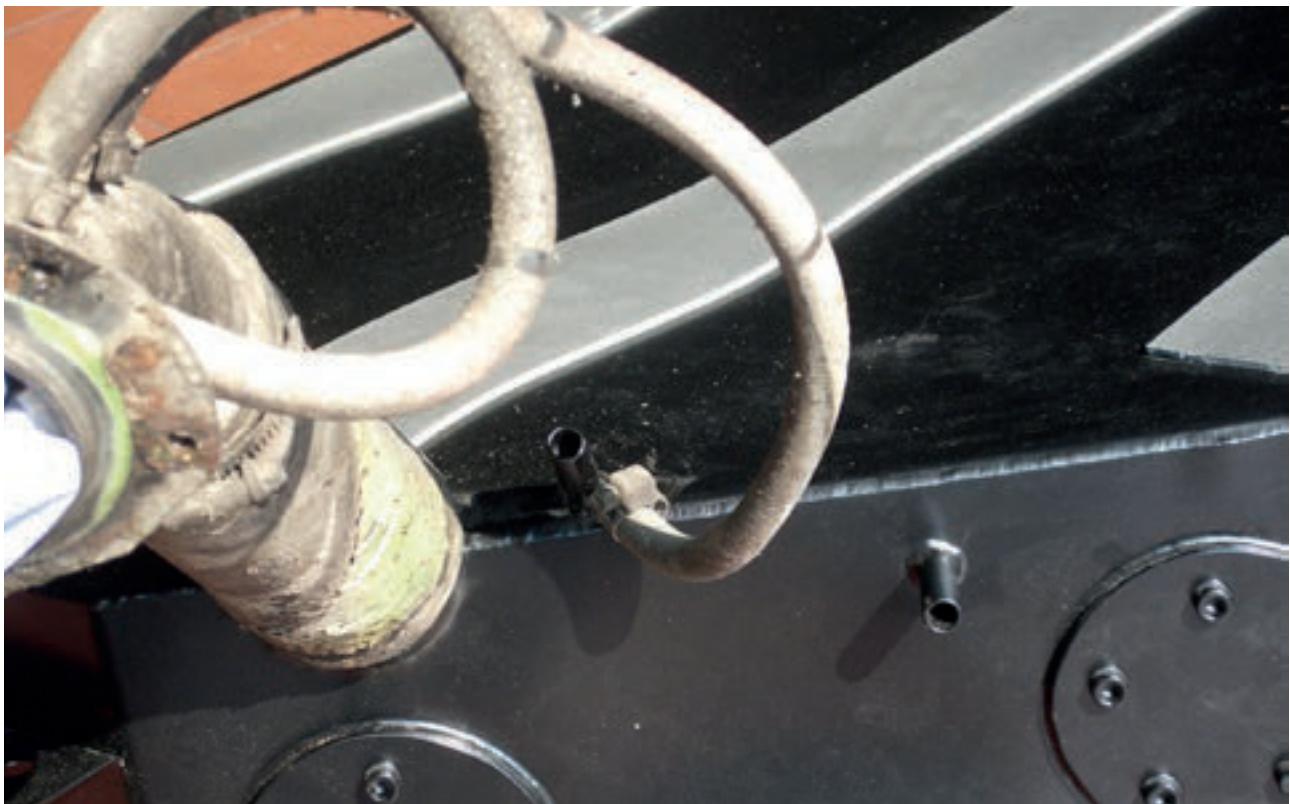
Einfüllrohr an Tank neu

Der Einfüllstutzen könnte etwas größer im Durchmesser sein, da der Standardschlauch mit 6 cm Innendurchmesser etwas zu weit ist. Die Entlüftungsleitungen sind in Ordnung, die Entlüftung funktioniert. Da die Zuleitungen zum Tank / vom Tank voll im Spritzbereich des rechten Hinterrades liegen, kann eine zusätzliche Abdeckung im Radhaus frühzeitig Gammeln verhindern. Empfehlenswert als Nachfertigungsangebot wäre eine Komplettlösung mit allen Zuleitungen und Dichtungen. Für den Tankgeber wird es sicher auch irgendwann einen Ersatz geben.

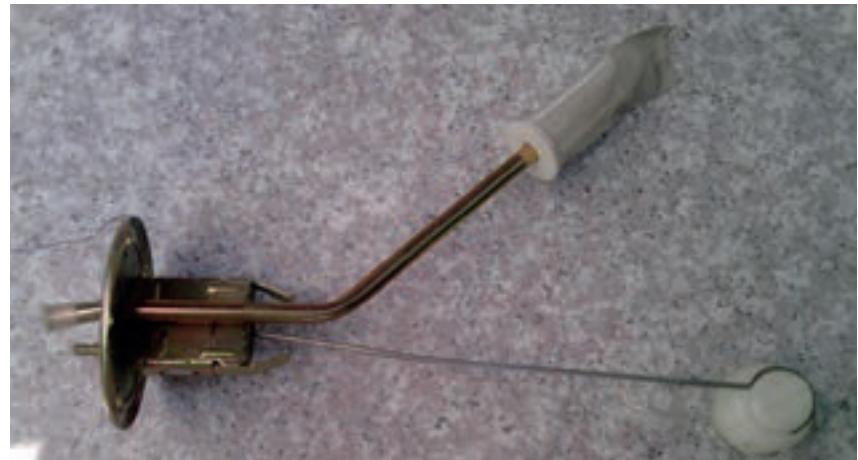
Tankgeber neu
